Détection du plomb dans les peintures anciennes

- **Avis de l'Afsse**
- **Rapport du groupe de travail**

Juin 2005

Détection du plomb dans les peintures anciennes Etude sur site pour la comparaison des performances de différents types d'appareils fonctionnant par fluorescence X

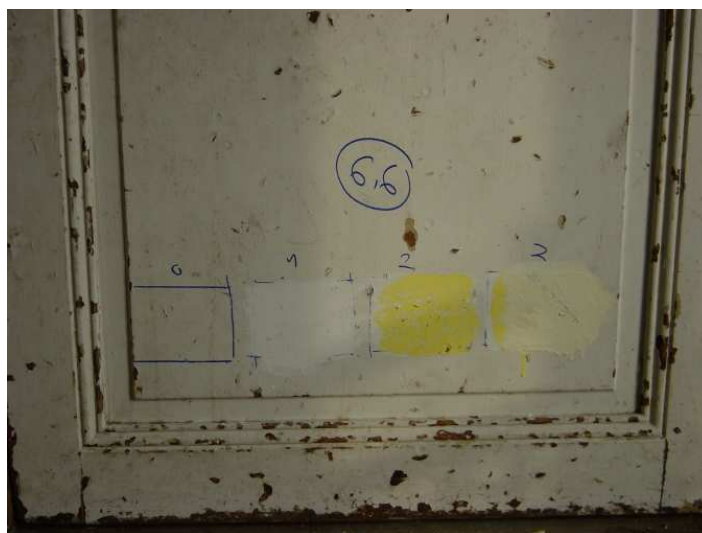
Figure 8 : Zones mesurées sur la porte Diag 4 - Appartement 4 – Porte chambre

3.2. Diag 4 - Appartement 4 – Porte chambre

La seconde série de mesures (Annexe 2 – mesures n°7 à 22) a été effectuée sur une porte dont la peinture est dégradée, la teneur en plomb déterminée lors du diagnostic préalable est de 6,6 mg/cm².

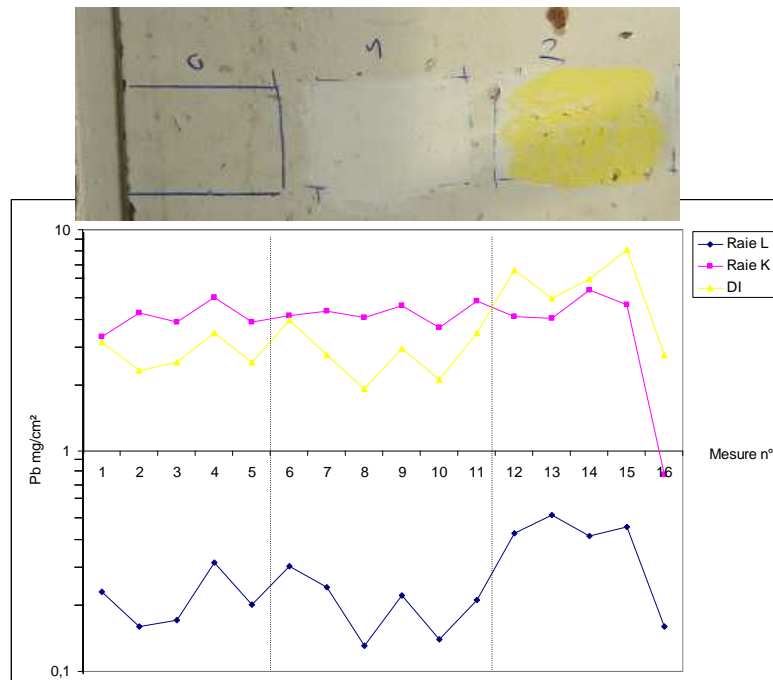
Figure 9 : Mesures de la teneur en plomb sur les zone 0, 1 et 2 (échelle logarithmique décimale)

Dans les deux premiers cas, zone 0 et 1, l'indice de profondeur DI ne varie pas. La teneur en plomb déterminé à partir des raies K varie peu et n'est pas influencé par le nombre de couches de peintures. L'indice de profondeur augmente à partir de la deuxième couche de peinture. L'augmentation de la teneur mesurée à partir des raies L (courbe en bleue) laisse à penser que le logiciel de l'appareil compense l'effet d'épaisseur par une amplification de la mesure.

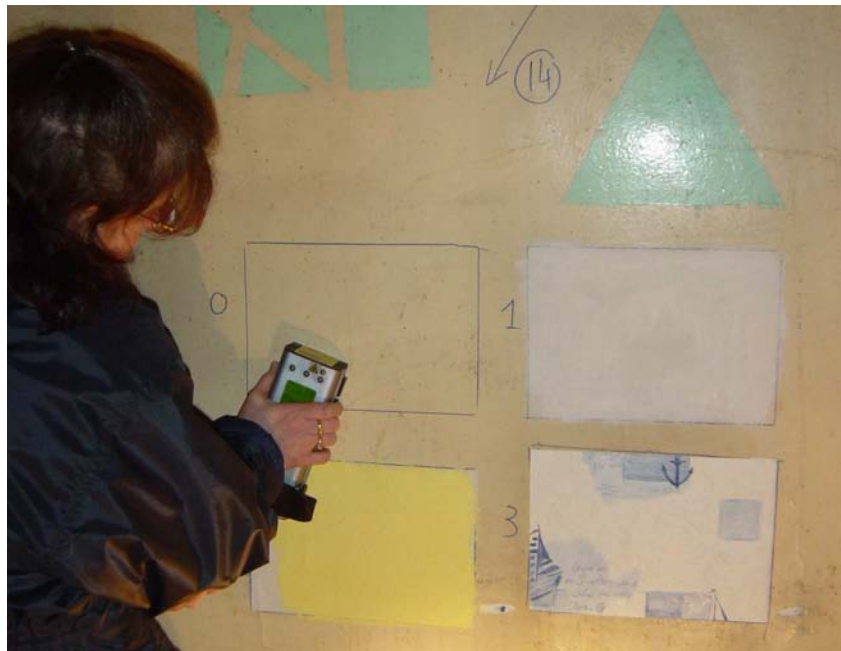
Figure 10 : Zones mesurées sur le mur Diag 4 - Apart 4 – Mur droit

La troisième série de mesures (Annexe 2 – mesures n°23 à 42) est réalisée sur un mur, la teneur en plomb déterminée lors du diagnostic préalable est de 14 mg/cm².

3 zones ont été réhabilitées, respectivement par une peinture à effet chargée de sable (1), par une toile de fibre de verre peinte en jaune (2), par un papier peint vinyle épais (3).

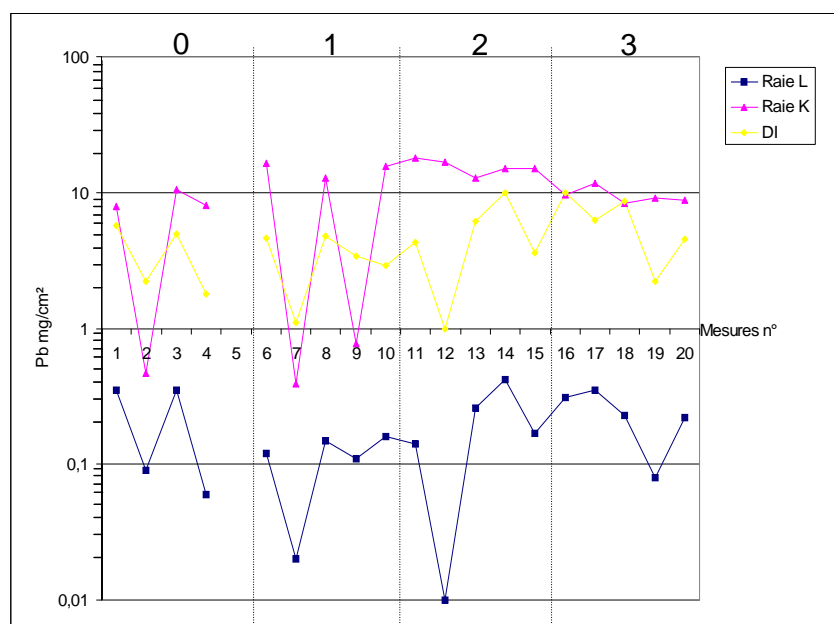
Figure 11 : Mesures de la teneur en plomb sur les zones 0, 1 et 2

L'appareil Horizon 600 ne donne aucune valeur mesurée. Le plomb est apparemment situé très en profondeur, toutes les mesures réalisées avec l'appareil XL 309 ont été obtenues à partir des raies K. Cependant, il est intéressant de noter une fois encore l'hétérogénéité de la mesure sur la zone 0, avec des résultats variant dans un rapport supérieur à 20. D'autre part, la peinture chargée de sable perturbe de façon importante la répétabilité des mesures.

Le papier peint vinyle épais, du fait de sa souplesse, permet difficilement de déclencher l'obturateur de sécurité de l'appareil. Toutefois, les mesures obtenues tant sur la toile de verre que sur le papier peint restent fiables.

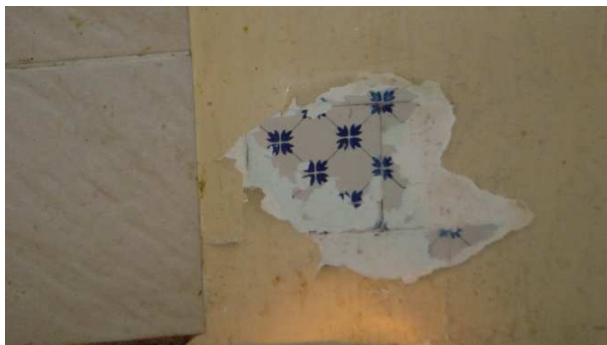
Figure 12 : Zone de mesure sur la faïence Diag 4 - Apart 4 – Mur droit

A priori, le plomb provenait de la faïence collée au mur sous un enduit à base de plâtre et une ou plusieurs couches de peintures, ce qui peut expliquer la difficulté d'obtenir une mesure à partir des raies L. Pour information, l'appareil Horizon mesure (et sature) une teneur en plomb dans la faïence de 5,95 mg/cm² et l'appareil XL 309 mesure 26,57 mg/cm², Annexe 2 – mesure n°43).

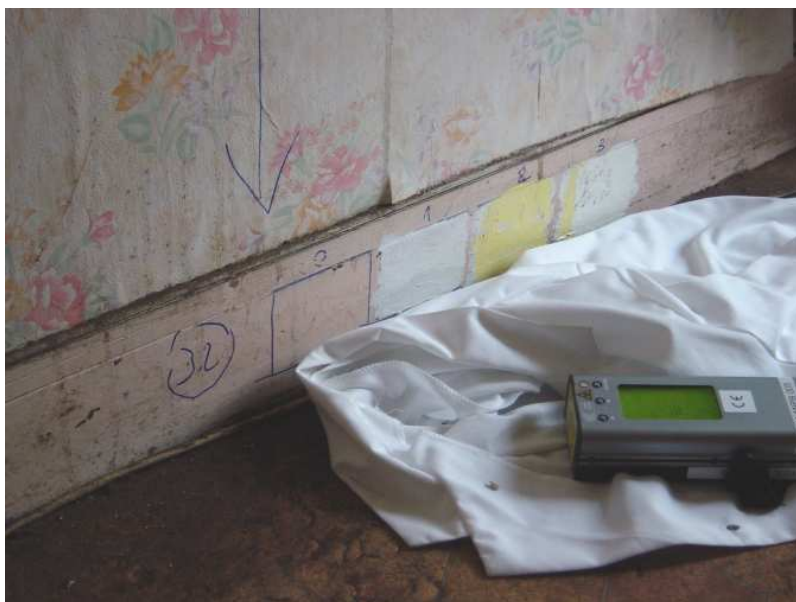
Figure 13 : Zones mesurées sur la plinthe Diag 3 - Appart 2 - Mur G plinthe

La quatrième série de mesures (Annexe 1 – mesures n°44 à 63) est réalisée sur une plinthe, la teneur en plomb déterminée lors du diagnostic préalable est de 3,2 mg/cm².

Les mesures rendues par l'appareil XL309 sont toutes obtenues sur la détection des raies K. L'appareil Horizon 600 ne donne aucune valeur mesurée.

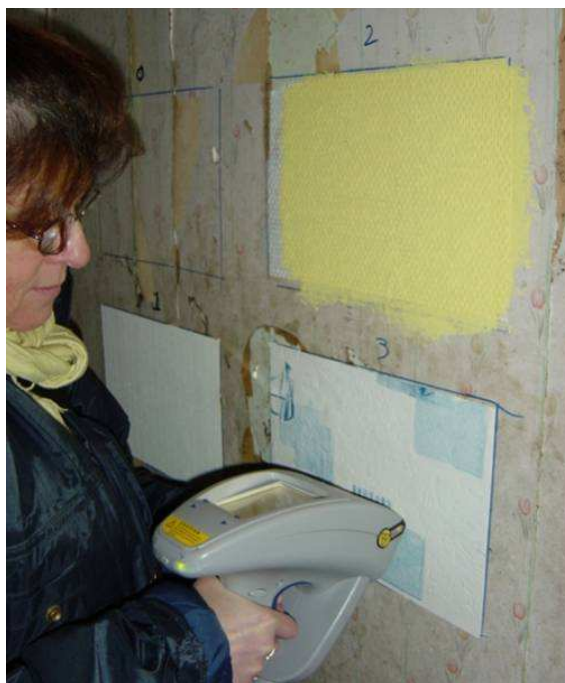
Figure 14 : Zones mesurés sur le mur Diag 6 - Appartement 1 – Mur gauche

La cinquième série (Annexe 2 – mesures n°65 à 84) de mesures est réalisée sur un mur, la teneur en plomb déterminée lors du diagnostic préalable est de 3 mg/cm².

La zone initiale est du plâtre revêtu d'une ou plusieurs couches de peinture et d'un papier peint.

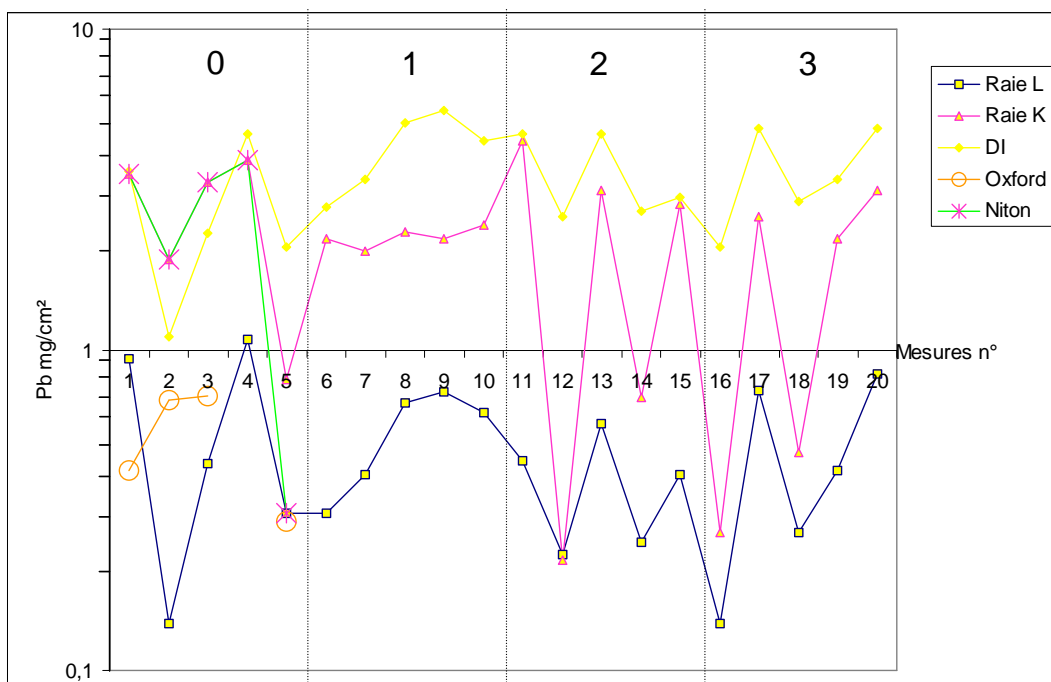
Figure 15 : Mesures de la teneur en plomb sur les zones 0, 1, 2 et 3

Dans le cas de la zone initiale nous avons pu reporter des valeurs significatives de mesure de la teneur en plomb donnée à partir des raies L de l'appareil Horizon 600, l'appareil précise que le plomb est détecté en profondeur.

Les quatre mesures correspondantes et validées par l'appareil XL309 sont obtenues à partir des raies K sauf la dernière qui est obtenue à partir des raies L et égale à celle obtenue avec l'appareil Horizon 600.

Les mesures réalisées et validées sur les zones réhabilitées sont toutes obtenues à partir des raies K. Il est important de noter que dans les cas des revêtements 2 et 3 du fait d'une teneur en plomb assez faible dans la paroi, la répétabilité des mesures est médiocre, avec des variations supérieures à un facteur 10.

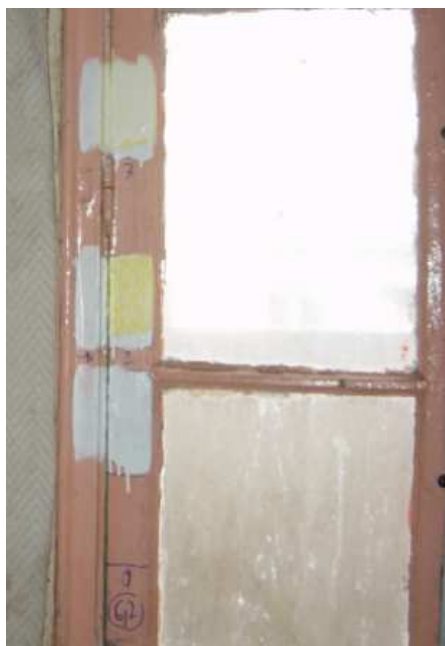
Figure 16 : Zones mesurées sur la fenêtre Diag 3 - Apart 2 – fenêtre

La sixième série de mesures (Annexe 2 – mesures n°5 à 98) est réalisée sur une fenêtre, la teneur en plomb déterminée lors du diagnostic préalable est de 6,2 mg/cm².

Les mesures rendues par l'appareil XL309 sont toutes obtenues sur la détection des raies K. L'appareil Horizon 600 a mesuré une valeur de concentration en plomb significative sur la zone 2, peinture initiale recouverte de deux couches de peintures, (Annexe - mesure n°96). La teneur indiquée en plomb de 0,84 mg/cm² (« Plomb détecté en profondeur. Analyses complémentaires recommandées »). Cette valeur est à comparer avec la mesure rendue par l'appareil XL309 sur la raie K de 13,6 mg/cm².

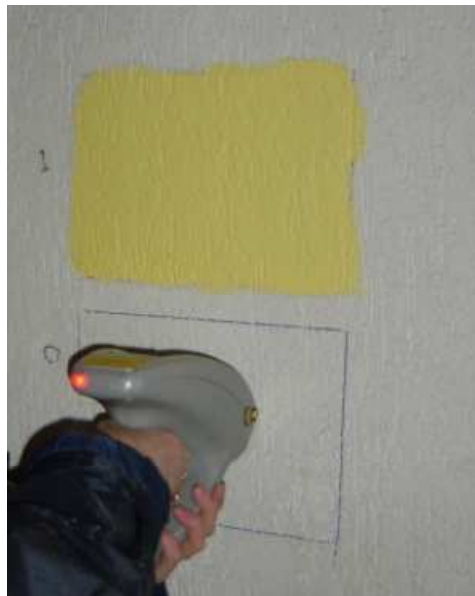
Figure 17 : zones mesurées sur le mur du palier Diag 3 - palier 2^{ème} étage – Mur

La septième série de mesures (Annexe 2 – mesures n°99 à 109) est réalisée sur un mur initialement recouvert d'un revêtement plastique épais, la teneur en plomb déterminée lors du diagnostic préalable est de 4,3 mg/cm².

Les mesures rendues par l'appareil XL309 sont toutes obtenues sur la détection des raies K, la teneur moyenne est de 12,42 mg/cm² sur la zone 0 et 12,03 sur la zone 1 (RPE + une couche de peinture jaune). L'appareil Horizon 600 ne donne aucune valeur mesurée.
